# 農業用水路周辺の環境改善と生物の増殖について

水産科 3 年 大金弘明 大武光 鈴木彰将

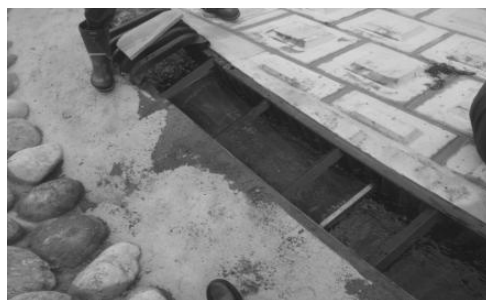
図4 トラップの写真

この魚道の遡上の状況を調べるためトラップを作成し、魚道の上流側に取り付けた。トラップは釜状のもので、入口はナマズも想定して10cm四方とした。2012年7月13日21:00~9:00と7月14日9:00~12:00までの2回行った。

1回目ではタモロコが1尾、ウグイが3尾、2回目ではウグイが2尾それぞれ捕獲された。採集された個体の体長はタモロコは28.5mm、ウグイは28.6~37.6mmだった。夕方に降雨があり、若干の増水がみられ、トラップを確認した時には目詰まりを起こしており、魚道を流れる水量が激減していて条件は良くなかった。

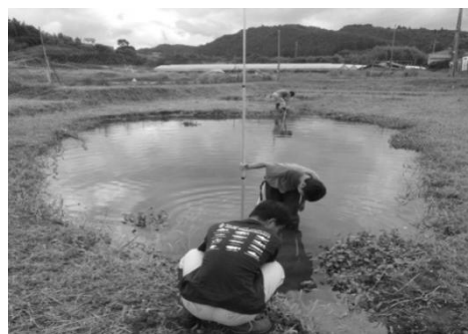
図6 坏堰用水のビオトープ池

最下流の一番大きな池の大きさは、東西 9.3m、南北 14m で、池の水深が 25cm～37cm、東側の一部には約 2.3m×3m の大きさを水深が 70cm～65cm になる深みがある。上流側の二つの池の水深は 10cm 程度で池と池は幅 50cm、水深約 30cm の土水路で接続されている。

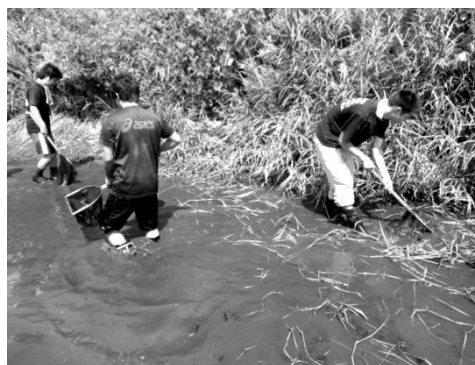
図7 三川又用水ビオトープ池

三川又用水のビオトープは、採集地点は那珂川と武茂川の合流付近に久那瀬農地水保全会が 2010 年に造成したもので、2010 年、2011 年までは下流側に千鳥 X 型の簡易魚道が取り付けられ、三川又用水の排水路末端部である。この水路には武茂川から魚類が遡上し、ナマズやフナなどの繁殖地として機能していた。2012 年は魚道が設置されなかったが、2011 年～2012 年は水利権が切れる 9 月～翌年 4 月までの期間は別の水源から水が確保され、魚類の越冬が可能な状態となっていた。しかし、この水路は、2012 年は 9 月 1 日には水利権が切れ、別水路からの供給が無くなり水が流れなくなかった。
