馬頭高校周辺に設置された2つの魚道の調査

水産科3年 大野剛 佐藤雅哉 山本拓巳 徳原幸記

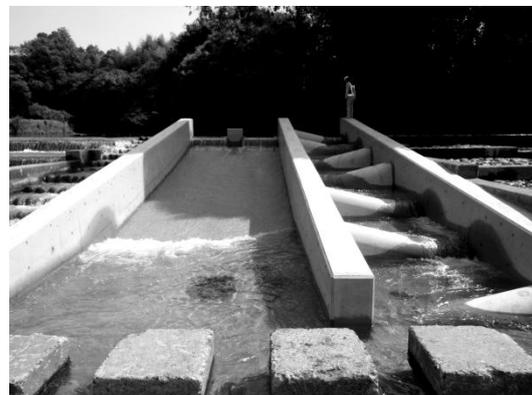
図1 一丁田用水堰魚道

私たちは一丁田用水魚道について設計から携わってきました。また、実際に工事している現場に行き、これまでの魚道班で学んだ知識を生かして細かいところのアドバイスをしたり、自分たちで自然石魚道内に配置する石など並べたりなど行いました。今回設置された魚道は、3つの構造からできていて左側が小型魚用の自然石魚道で、中央が魚を魚道の入り口に集めるための呼び水水路、右側が大型の魚が遡上するためのハーフコーン型の魚道です。ここで7月2日に潜水調査を行い、魚道内にいる魚の観察を行いました。

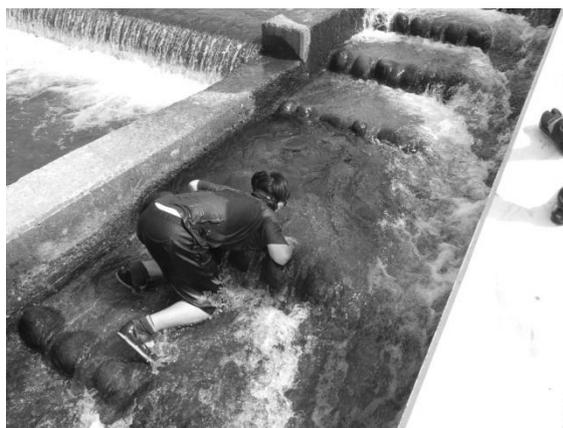
図2 自然石魚道のプール部分の観察

ハーフコーン型魚道内、自然石魚道の間にあるプール部分では、アユ、ウグイ、オイカワ、カワムツ、ヨシノボリ、シマドジョウ、ドジョウのあわせて7種の魚種が確認できました。

魚道内ではシマドジョウが多く確認できました。また、心配だったアユも魚道内で確認できました。その他にウグイやオイカワの遊泳魚をはじめ、底生魚であるヨシノボリも魚道を遡上している所が観察され、多くの魚種が魚道を利用出来ていることが分かりました。

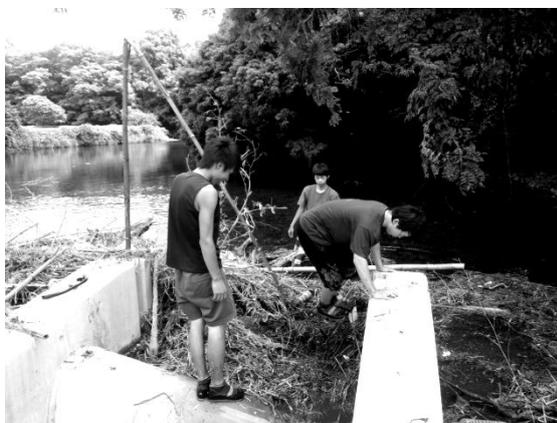
次に設置して分かったことですが、構造面にも問題がありました。魚道の上流側の入り口の側壁が流れに対して垂直だったため、増水後に大量の木やゴミなどがつまってしまったことがありました。ゴミの中には大木や竹なども混ざっており、取り除くのに苦労しました。さらにサケの遡上時期に魚道がつまってしまったためにサケが魚道を上れずに、魚道の下流側で溜まっているのが確認されました。また、魚道上流でもサケの姿を確認できませんでした。設計段階で気づいて魚道上流側の入り口の側壁に角度をつけてなだらかにすれば、ゴミなどがたまりにくくなる魚道にできたのではと考えられました。

図3 一丁田用水堰魚道の上流側の入り口
増水後に流れてきたゴミが詰まってしまい、水が流れにくくなっている。

一丁田用水堰魚道が設置され武茂川に生息している生き物が魚道を利用していることが確認できた。しかし、遡上した魚の量や遡上がしやすい構造なのかを検証できるような内容の研究は出来なかったので今後研究が必要だと考えられます。また、大水が出たときに魚道がつまらないような工夫をしていきたいと思いました。

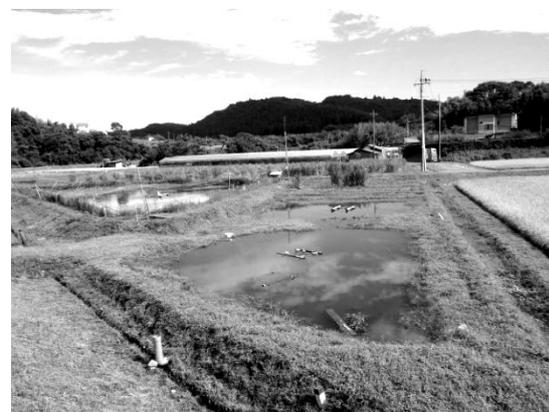
図3 実習場東側のビオトープ

馬頭高校水産科実習場の裏にあるビオトープで8月27日と31日に生き物調査を行いました。このビオトープには魚道が設置されており武茂川から遡上可能な状況になっています。ビオトープは大きく分けて3つの区間に分かれており、池の全体は43mで横幅が15mの長さでできていて、上流から田んぼのような深さの浅い池、水深30cm位の池、水深50cm位ある池が魚道から接続

されている。池の中には鳥などから身を隠す障害物を設置したところが昨年との変更点である。このビオトープは、昔の環境を取り戻したいと考えた、久那瀬農地水保全会の方が造成したものである。
